海州区东门商店“2·23” 一般燃气爆炸事故调查报告

2022年2月23日14时许，海州区东门商店发生一起燃气爆炸事故，造成1人受伤，1间民房倒塌，2辆轿车外观不同程度受损，直接经济损失约1.5万元。

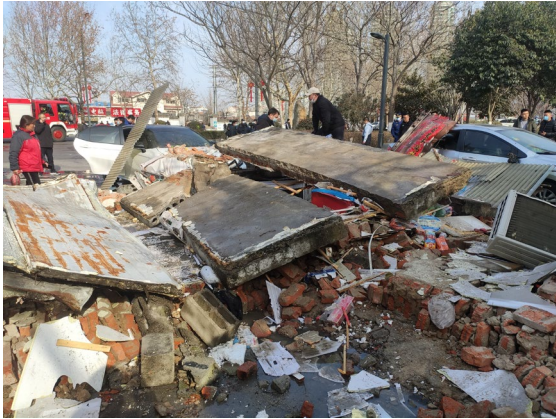
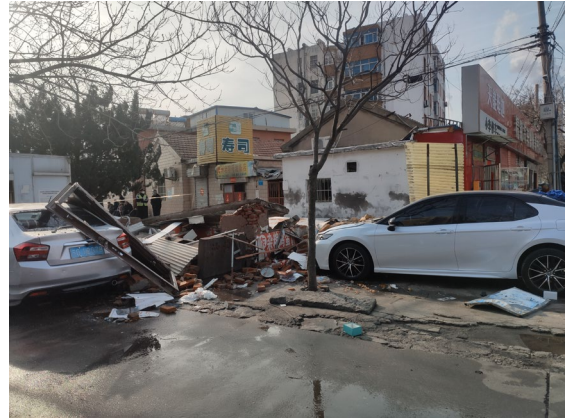
事故现场

海州区东门商店房屋屋顶坍塌，东面临街墙体倒塌，西侧墙体未受损，且被倒塌楼板遮挡。现场 4 只液化石油气钢瓶，其中 1 只罐体全部结冰，1 只罐体下半部雾化结冰，另有 2 只液化石油气钢瓶分别用软管与灶具连接，其中 1 只罐体下半部结冰，气瓶阀门未关闭；另 1 只呈 45 度角被倒塌楼板压盖，罐体未结冰，顶部、底部变形。现场 2 台燃气灶具均无熄火保护装置。店内装有 1 套燃气泄漏报警装置，不具备自动切断和远程信息传输功能。现场清理出 4 只液化石油气钢瓶，钢瓶二维码显示登记单位为连云港永旺液化气销售有限公司，充装单位为连云港尧财液化气销售有限公司。经泗阳县东林液化石油气钢瓶检验有限公司检验，4 只钢瓶及其附件阀门无泄漏。

经勘查取证和技术分析，事故调查组认定造成事故的直接原因是液化石油气瓶阀门未关闭，导致液化石油气泄漏、积聚，在相对封闭空间达到爆炸极限后因冰箱压缩机启动产生电火花引发爆炸。

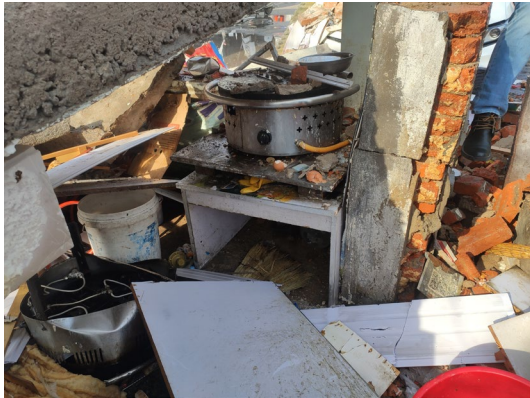
事故现场清理出的
燃气灶具

熄火保护装置的非标灶具，灶具点火开关损坏未及时更换，调压器密封胶圈老化破损严重未及时更换；未按《餐饮场所使用燃气基本安全要求》《瓶装燃气非居民用户燃气设施安全自查表》等文件要求，规范使用液化气；未与连云港市尧财液化气销售有限公司签订供气合同。

苏省食品小作坊和食品摊贩管理条例》《江苏省人民代表大会常务委员会关于加强小餐饮管理的决定》等法律法规，结合本区域实际，从区级层面明确食品小作坊、食品摊贩、小餐饮和餐饮行业所涉及相关部门及乡镇街道安全监督管理职责，形成安全生产监管职责清单，报告批复后 15 个工作日内报送至市安委办；督促属地乡镇街道和相关行业部门切实履行监管责任，加大“三小”场所隐患排查整治力度，全面消除安全隐患。对使用燃气的“三小”场所，做好宣传引导，严禁使用未带熄火保护装置的非标灶具，全面推广应用燃气泄漏安全保护装置，督促用户规范使用并加强经常性维护保养，不断提高燃气安全人防技防水平。加大燃气灶具产品质量监督力度，严厉打击售卖、使用不合格燃气灶具及配件的违法行为，从源头上防范和化解安全隐患。

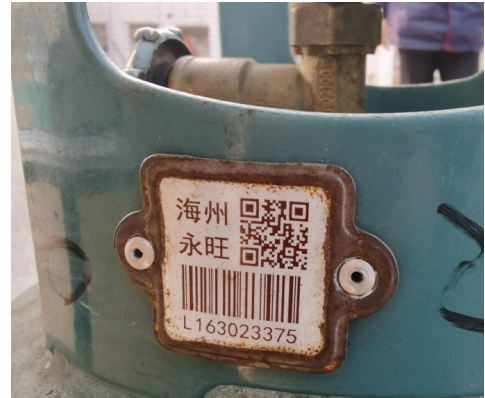
事故现场清理出的液化
石油气瓶
